RELATÓRIO DE PROJETO

Licenciatura em Engenharia Topográfica

IMPLEMENTAÇÃO DE UM PLANO DE OBSERVAÇÕES NOS TALUDES DA VICEG
(VIA DE CINTURA
EXTERNA DA GUARDA), JUNTO À ROTUNDA DO G

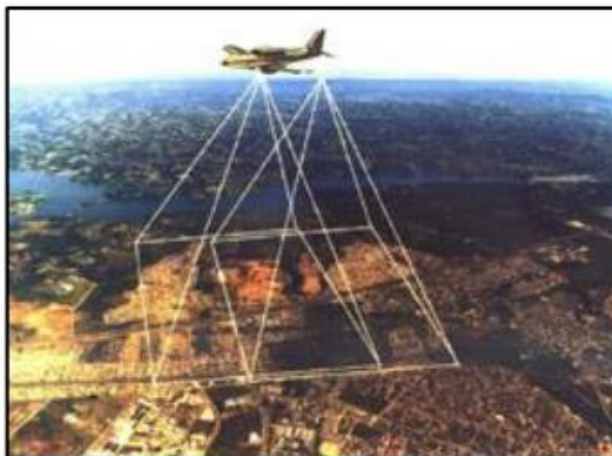
Figura 6 - Fotogrametria Aérea (Fonte: Apontamentos Fotogrametria I)

Geralmente a fotogrametria fornece precisões na ordem 0,001% e 0,015% da trajetória do voo acima do solo, nas coordenadas horizontais e verticais, respetivamente.

Este método é oneroso e, geralmente não oferece a precisão suficiente para a monitorização de barragens, sendo, no entanto, ideal para a observação de movimentos de terrenos nas imediações da barragem. Para precisões na ordem do centímetro é necessária a instalação de marcas, enquanto se as precisões requeridas forem na ordem dos decímetros não é necessário instalar marcas. Naturalmente tem que haver algumas marcas de referência instaladas.

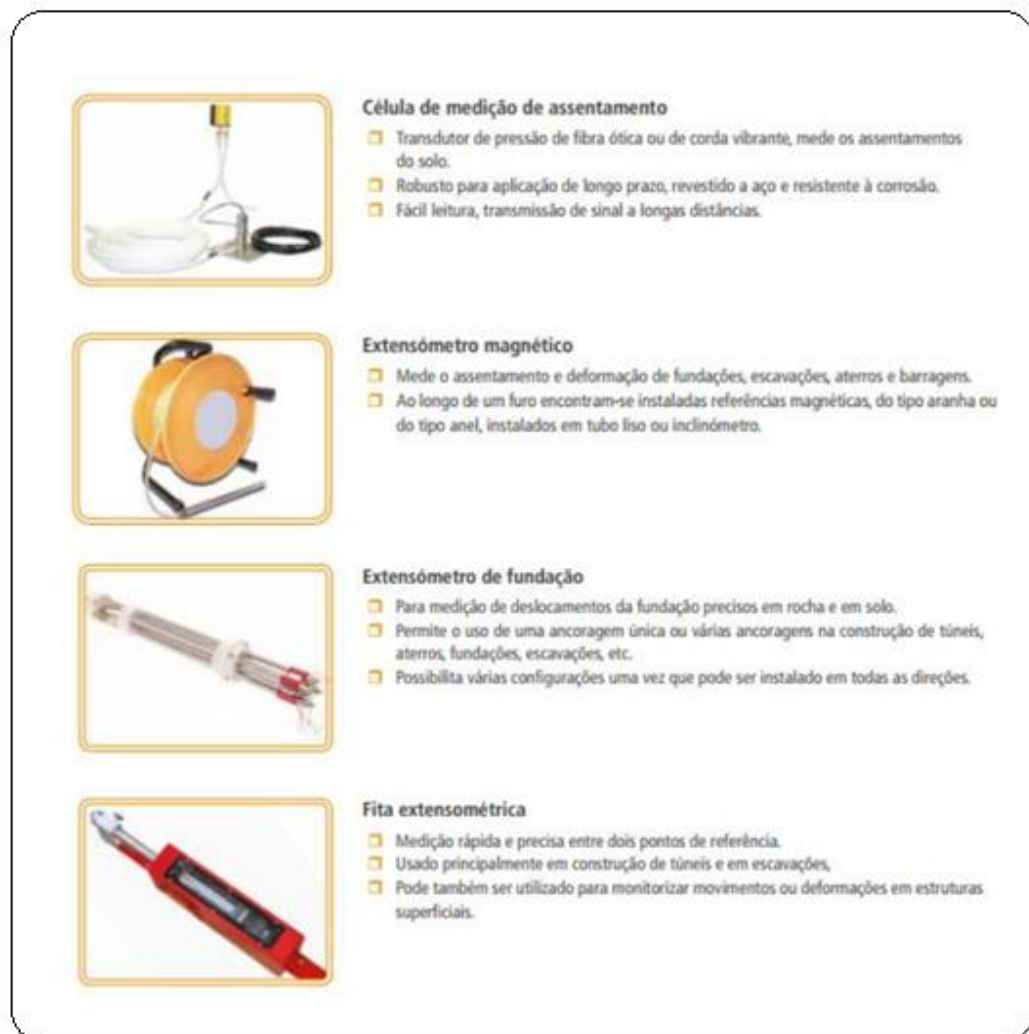
Figura 7 - Extensómetro

Os extensómetros têm usualmente um comprimento que pode ir de 1m até 100m. Exatidão(+ou-0.5mm), (Fonte: *Apontamento Geodesia, 2018/2019*).

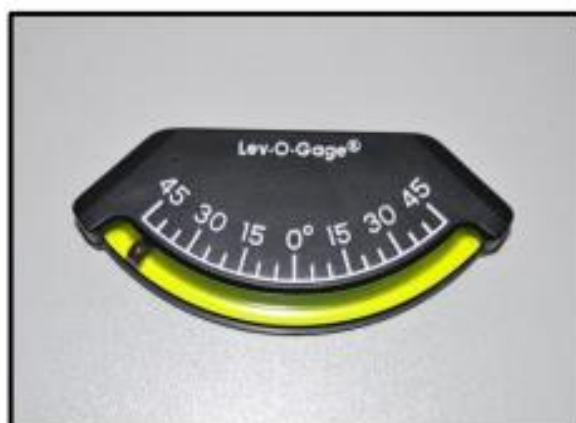
Inclínómetro – (métodos de monitorização de deslocamentos internos) é um instrumento que mede deslocamentos, é constituído por um tubo inclinométrico, torpedo e unidade de leitura. Existem dois tipos de inclínómetro, o vertical, que mede deslocamentos profundos horizontais, e o inclínómetro horizontal, que mede assentamentos que possam ocorrer *(Fonte: Apontamentos Geodesia, 2018/2019)*.

Figura 8 - Inclínómetro

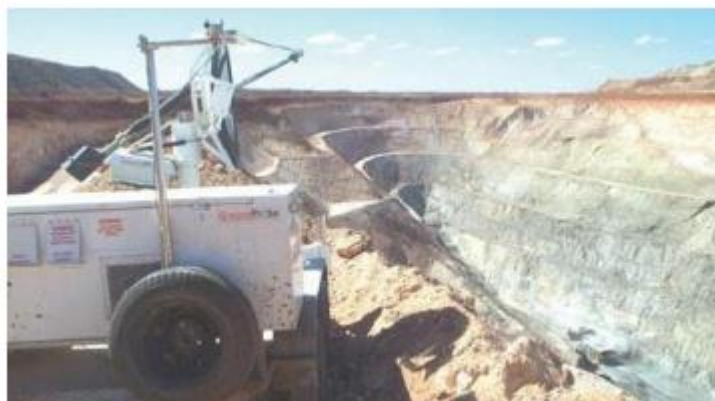
Figura 10 - Sistema de monitoramento de taludes que fornece medições contínuas de movimentos em Superfícies de rochas (Fonte: WWW.GROUNDPROBE.COM, 2010a).

O radar de estabilidade de taludes (SSR) é utilizado em minas a céu aberto como um mecanismo de segurança para medir os movimentos de maciços antes de um colapso. O sistema fornece medições contínuas sub-milimétrica de movimentos de maciços em toda a face de um talude. Utilizando o radar, o sistema SSR não exige qualquer contato com o talude e, além disso, na maioria dos casos suas medidas não são afetadas por chuvas, poeira da mina, gerenciem riscos acompanhando os movimentos dos taludes, aumentando assim, a segurança e a produtividade das operações (Fonte: Tese ASN EPUSP, 2012).

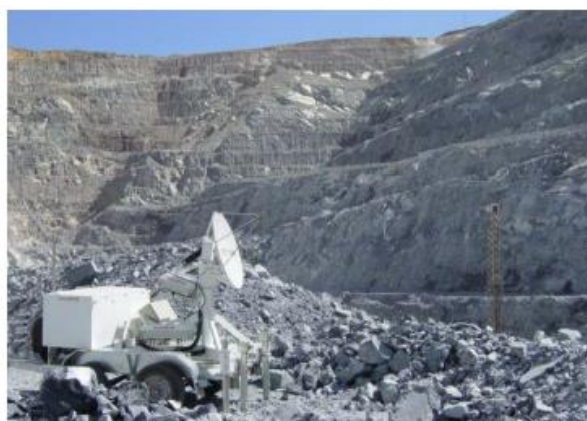
Figura 11 - SSR operando em uma mina a céu aberto (Fonte: WWW.GROUNDPROBE.COM, 2010a).

Em relação à segurança, o SSR emite alertas de falha de maciços rochosos. A deteção antecipada de falhas do maciço rochoso permite a remoção de equipamentos e pessoas de áreas de risco antes do colapso, reduzindo assim, o risco de ferimentos ou danos no equipamento. Além disto, os dados obtidos a partir do SSR permitem que geólogos, engenheiros geotécnicos, planeadores da mina e engenheiros de produção tomem decisões informadas e calculados para aprimorar a produtividade da mina de forma segura (Fonte: Tese ASN EPUSP, 2012).

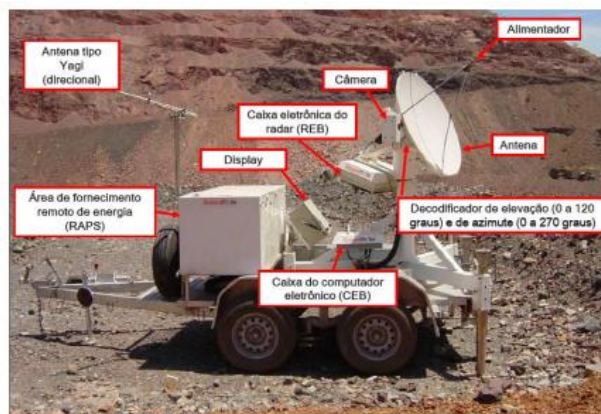
O equipamento físico do radar SSR é apresentado na figura abaixo, na qual estão indicadas as partes constituintes do mesmo.

Figura 13 - Esquema do equipamento de radar SSR (Fonte: WWW.GROUNDPROBE.COM, 2010a).

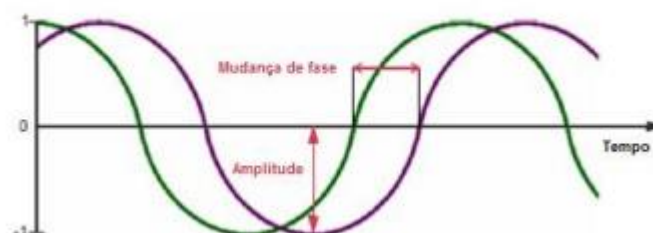
Figura 18 - Medindo a variação das fases entre duas varreduras (Fonte: WWW.GROUNDPROBE.COM, 2010a).

Finalmente, o SSR mede a variação de fase entre dois varrimentos e usa essas medidas para calcular o deslocamento da superfície do talude. A frequência do SSR é 9,55 GHz, e o comprimento de onda é 31,4 mm. É importantes mencionar que os movimentos de taludes em áreas pequenas em comparação com o tamanho do pixel não podem ser medidos com precisão. A seguir será explicada a dependência do movimento mínimo da área do talude e o tamanho do pixel, informando como tratar corretamente as áreas pequenas de movimentação do talude (Fonte: Tese ASN EPUSP, 2012).

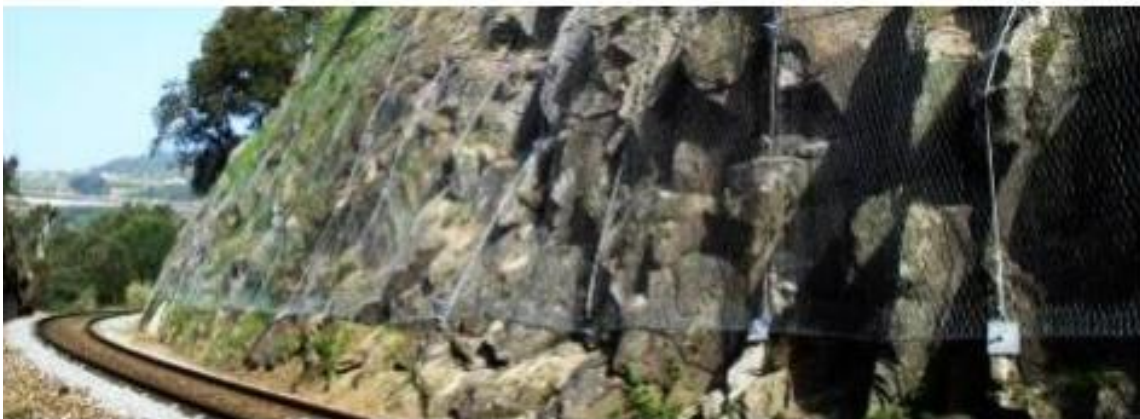
Consistem fundamentalmente em redes de materiais resistentes cujo principal objetivo é o de impedir a queda de porções do talude que se desprendam ou estejam na iminência de cair. Normalmente é um tipo de medida de contenção que se faz acompanhar de técnicas de ancoragem no talude, Figura 18 (*Fonte: Jimmy Fonseca, 2014*).

Figura 20 - Exemplo da aplicação de redes metálicas em taludes

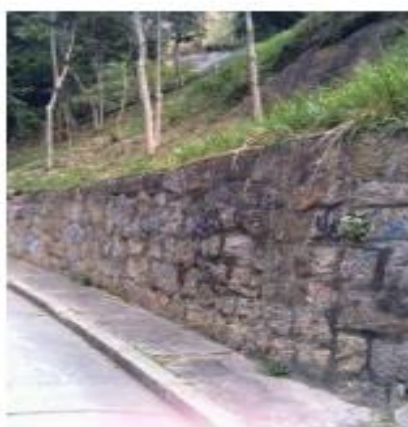
Figura 21 - Exemplo da aplicação de muro de arrimo

Os muros de suporte são tipos de muros que servem o mesmo propósito e possuem diferente constituição. Estes têm como principal objetivo de funcionar como suporte adicional às cargas e forças a que o talude está sujeito, de forma a aumentar a resistência deste ao movimento. Embora os muros de suporte não fossem mais do que um muro formado por rochas empilhadas no passado, novos tipos de muros têm vindo a ser desenvolvidos gradualmente. A forma de construção destes muros, assim como a sua própria constituição é variada, Figura 19 (*Fonte: Jimmy Fonseca, 2014*).

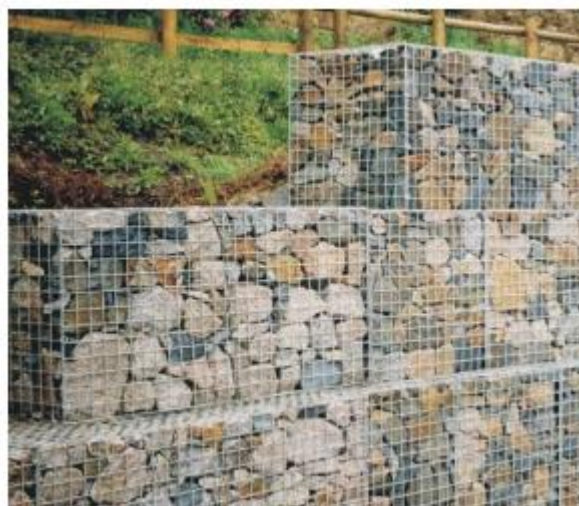
Os gabiões são estruturas de contenção de utilidade variável, sendo utilizados como meios estruturantes principalmente para a proteção superficial de encostas e nos taludes que compõem as margens de alguns rios e outros cursos de água. Estas estruturas de contenção acabam por ser uma solução frequentemente usada, devido aos baixos custos e simplicidade construtiva associada, Figura 20 (*Fonte: Jimmy Fonseca, 2014*).

Figura 22 - Gabião (WWW.GOOGLE.COM)

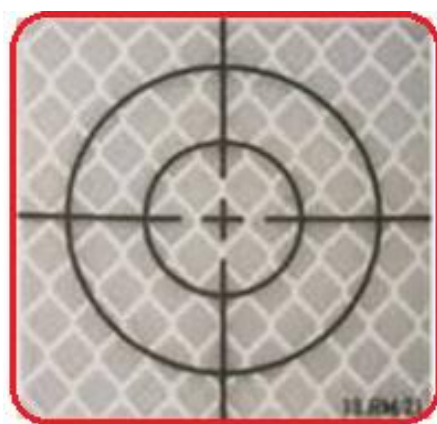
Os alvos topográficos podem admitir três tipos de tamanhos, 2x2 cm, 4x4 cm e 6x6 cm. Estes alvos normalmente são aderidos ao talude em estudo através de estacas, ou colados na própria estrutura

Figura 26 - Diana Refletora Adesiva

A quantidades de alvos refletores adesivas utilizado para este projeto de monitorização topográfica foram:

- 27 Alvos Topográficos, (Dianas refletoras adesivas da Leica, 4 cm x 4 cm);
- Sendo 3 fixadas em estacas de metal;

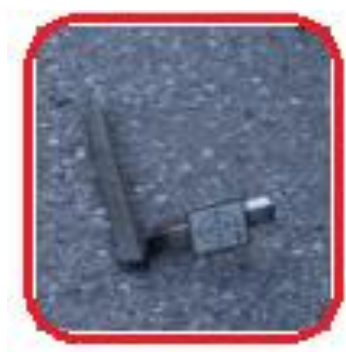
Figura 27 - Estacas de metal

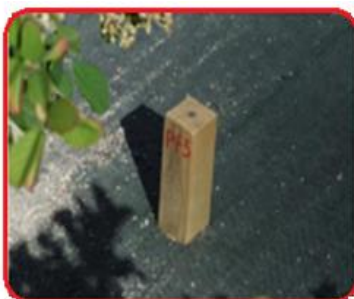
Figura 28 - Ponto fixo

- São 9 pontos fixos;
- Materializados em estacas de madeira, figura 28;
- Usou-se o marcador para a designação dos pontos fixos; e
- Spray para sinalização, Figura 29.

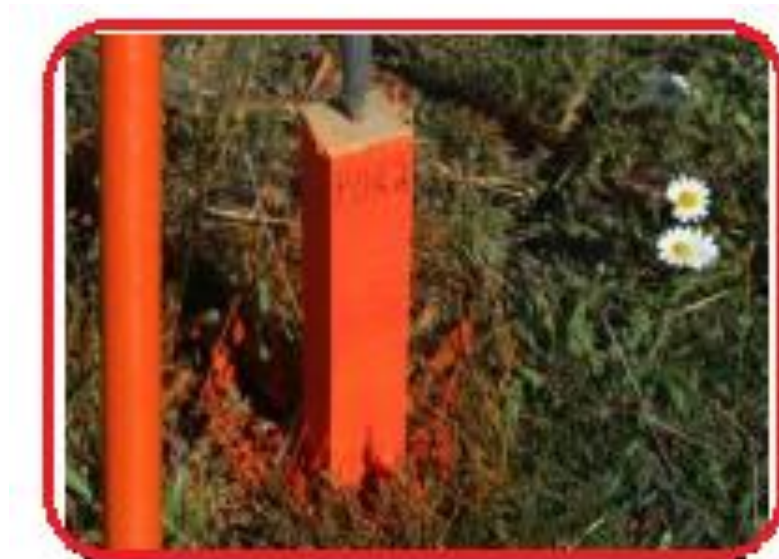
- Foram materializados 2 pontos de orientação;
- Em estacas de madeira, figura 28.

Figura 30 - Ponto de orientação

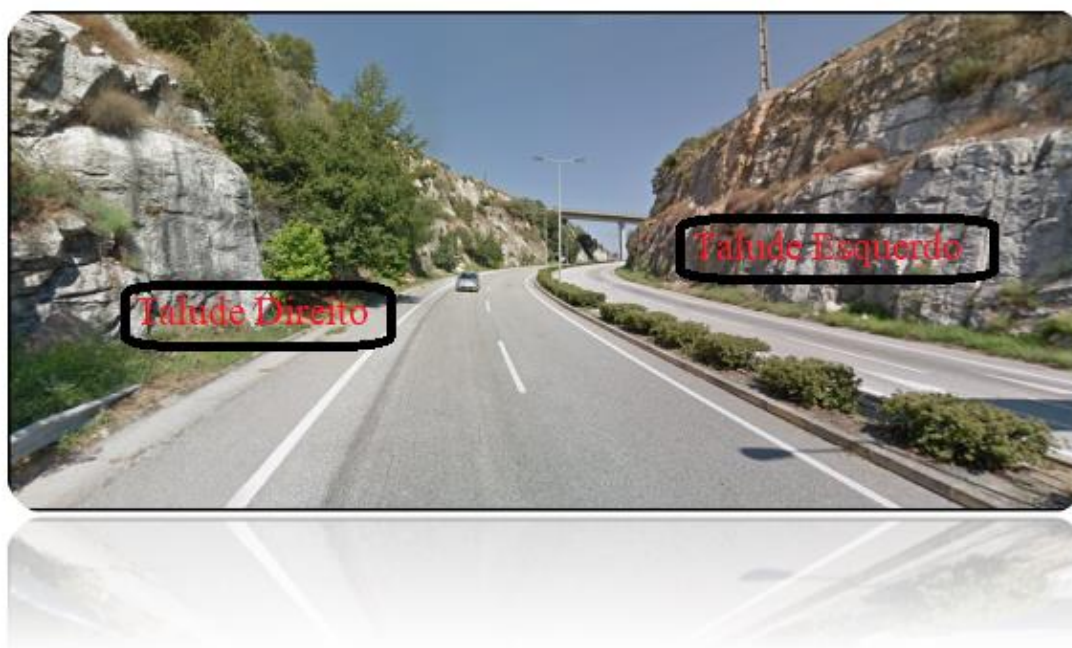
Definiu-se o Talude da Direita como o talude da VICEG que se encontra a Oeste do separador central, e o Talude da Esquerda como o talude que se encontra a Este do separador central da VICEG como se pode verificar na Figura 30.

Figura 38 - Fotografia panorâmica da zona de reconhecimento

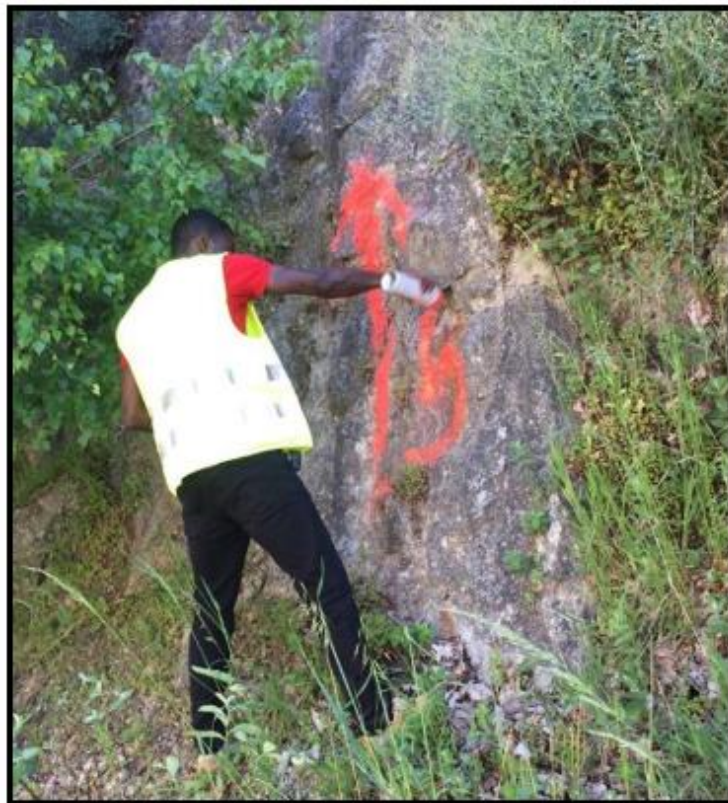
Durante a identificação dos alvos nos taludes, estes foram sendo assinalados e foi-lhes atribuído uma identificação, utilizando spray.

Figura 39 - Sinalização dos alvos com o Spray

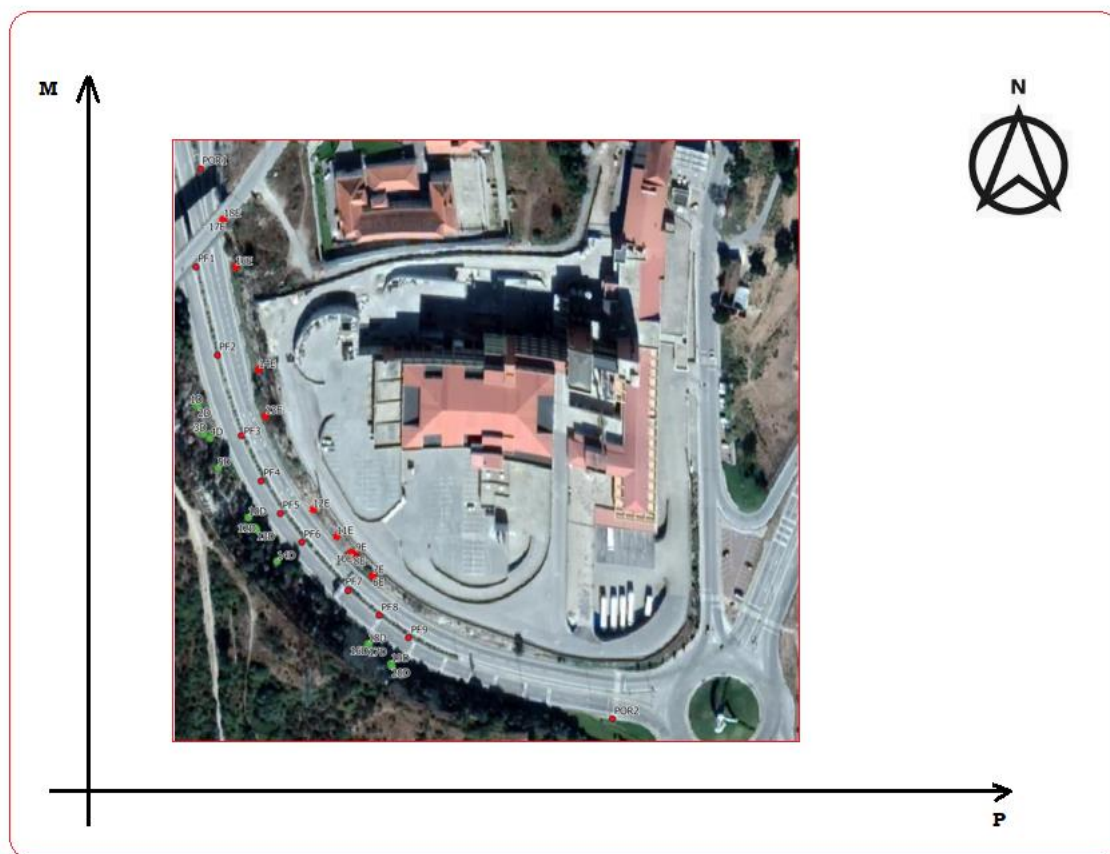
A figura 40 representa os alvos no sistema de eixos do referencial.

Figura 42 - Alvos monitorizados no sistema de coordenadas

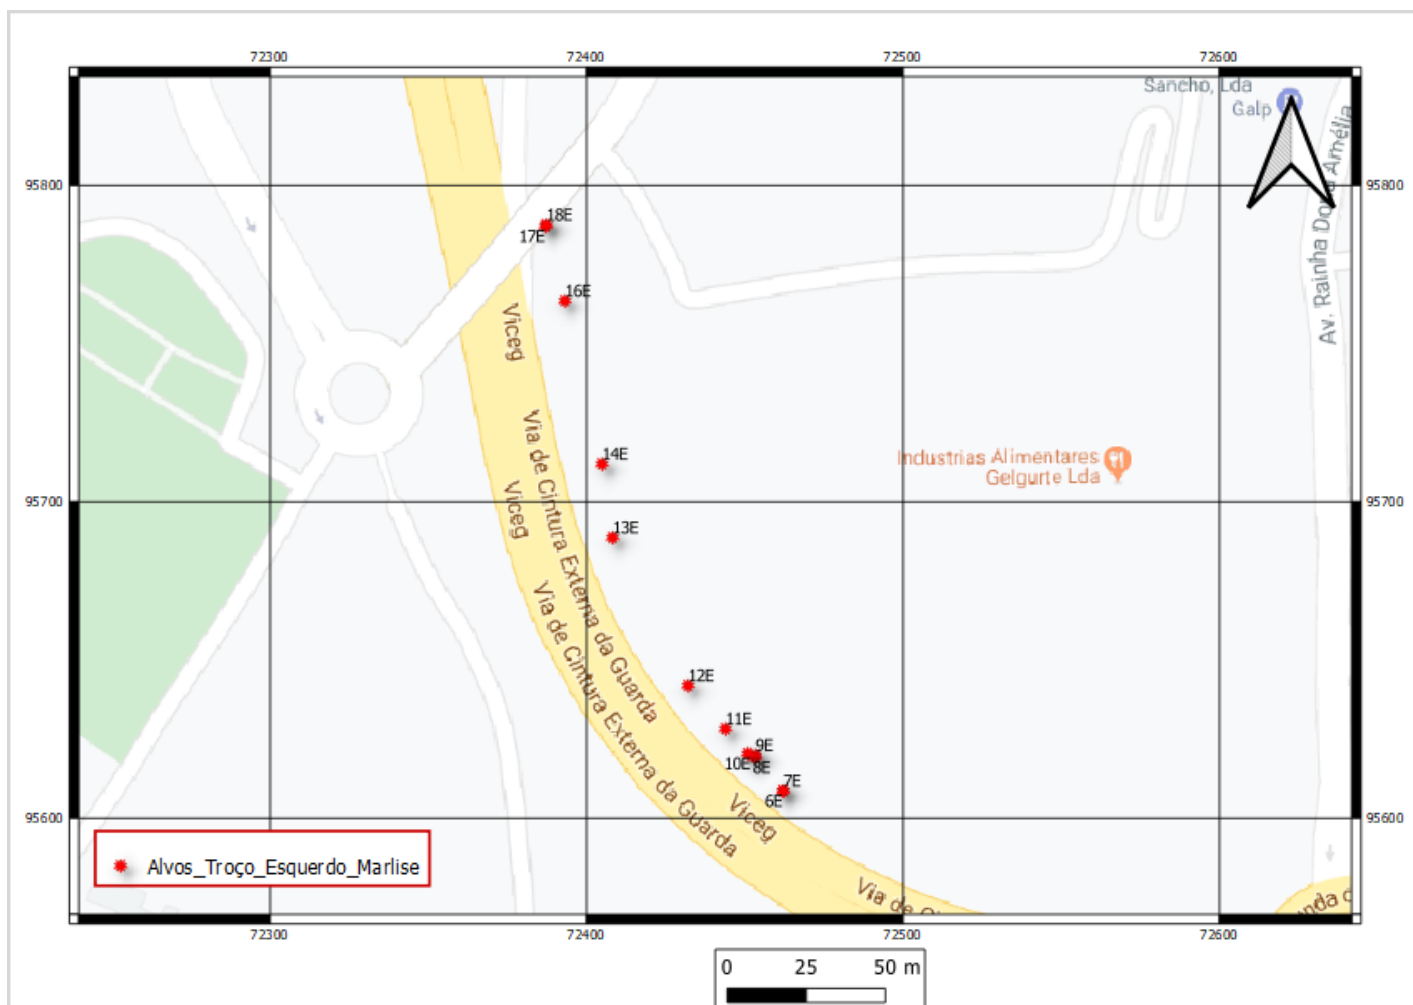
O procedimento que se segue é a criação de uma nova camada apenas com os 12 alvos observados referentes a este relatório durante as 5 campanhas de observação, designada por “Alvos_Troço_Esquerdo_Marlise”.

Figura 54 - Alvos monitorizados pela operadora Marlise Varela

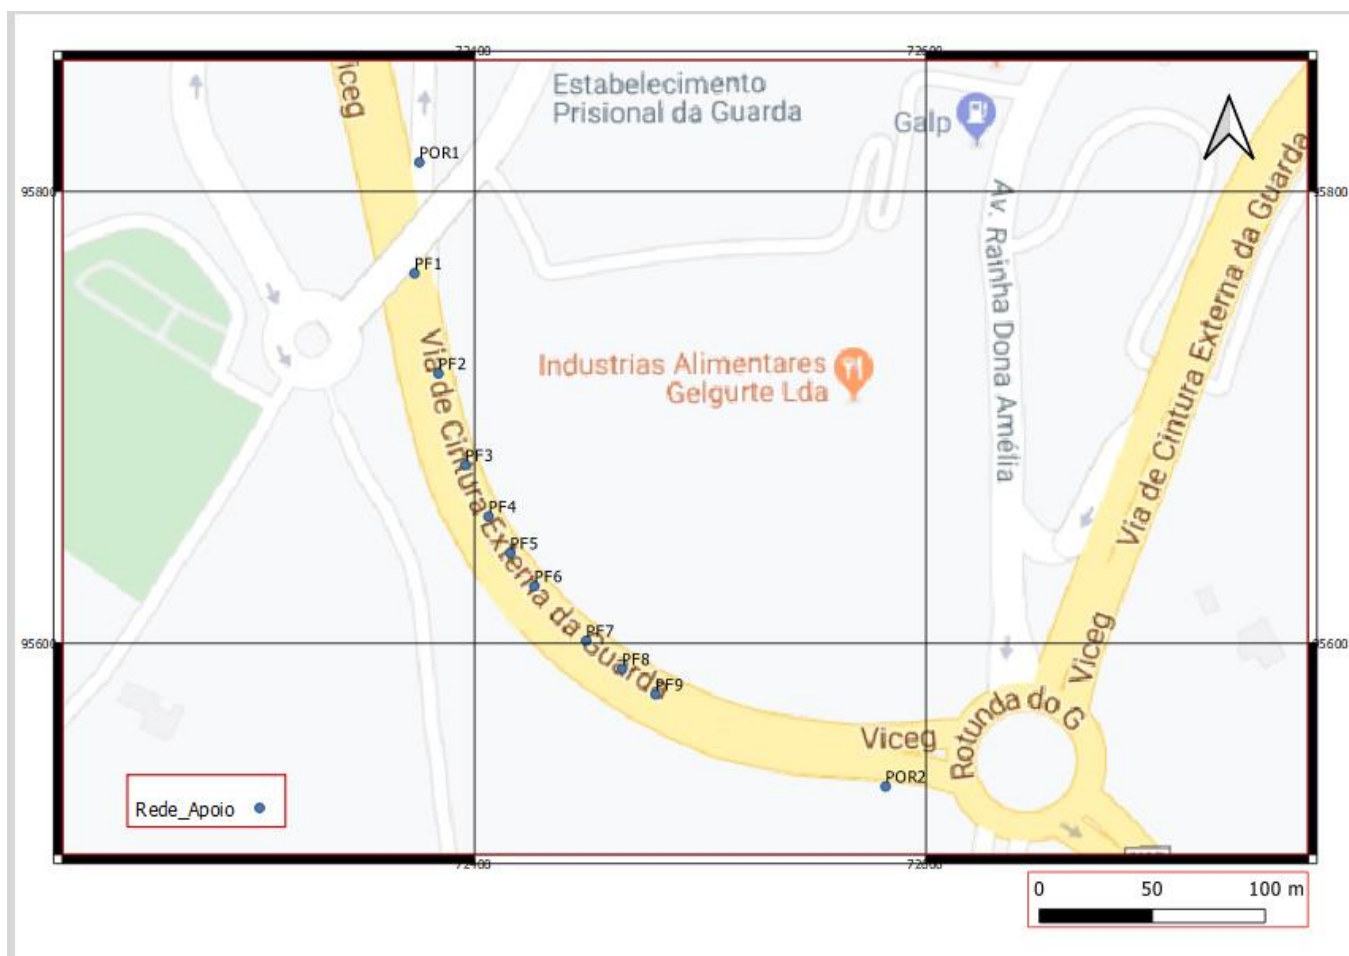
Na figura 57 visualizam-se os pontos fixos (PFs) e os pontos de orientações (PORs).

Figura 59 - camada relativa a rede de apoio topográfica

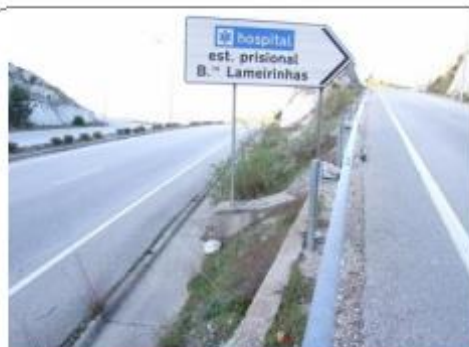
ID do Ponto de Orientação	POR1
Coordenada M	72 375 . 645 m
Coordenada P	95 812 . 896 m
Cota	1 047 . 163 m

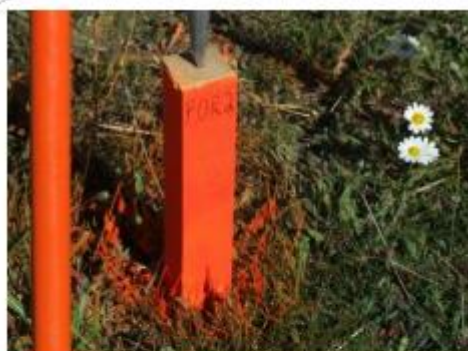
ID do Ponto de Orientação	POR2
Coordenada M	72 582 . 180 m
Coordenada P	95 536 . 616 m
Cota	1 024 . 513 m

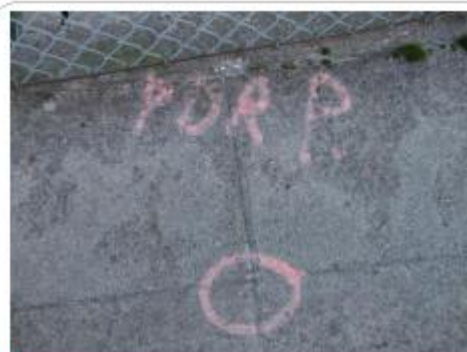
ID do Ponto de Orientação	PORPONTE
Coordenada M	72 358 . 939 m
Coordenada P	95 753 . 474 m
Cota	1 064 . 782 m
